Piscina coperta Osterhofen

Duscher/Fürstenzell, 2010

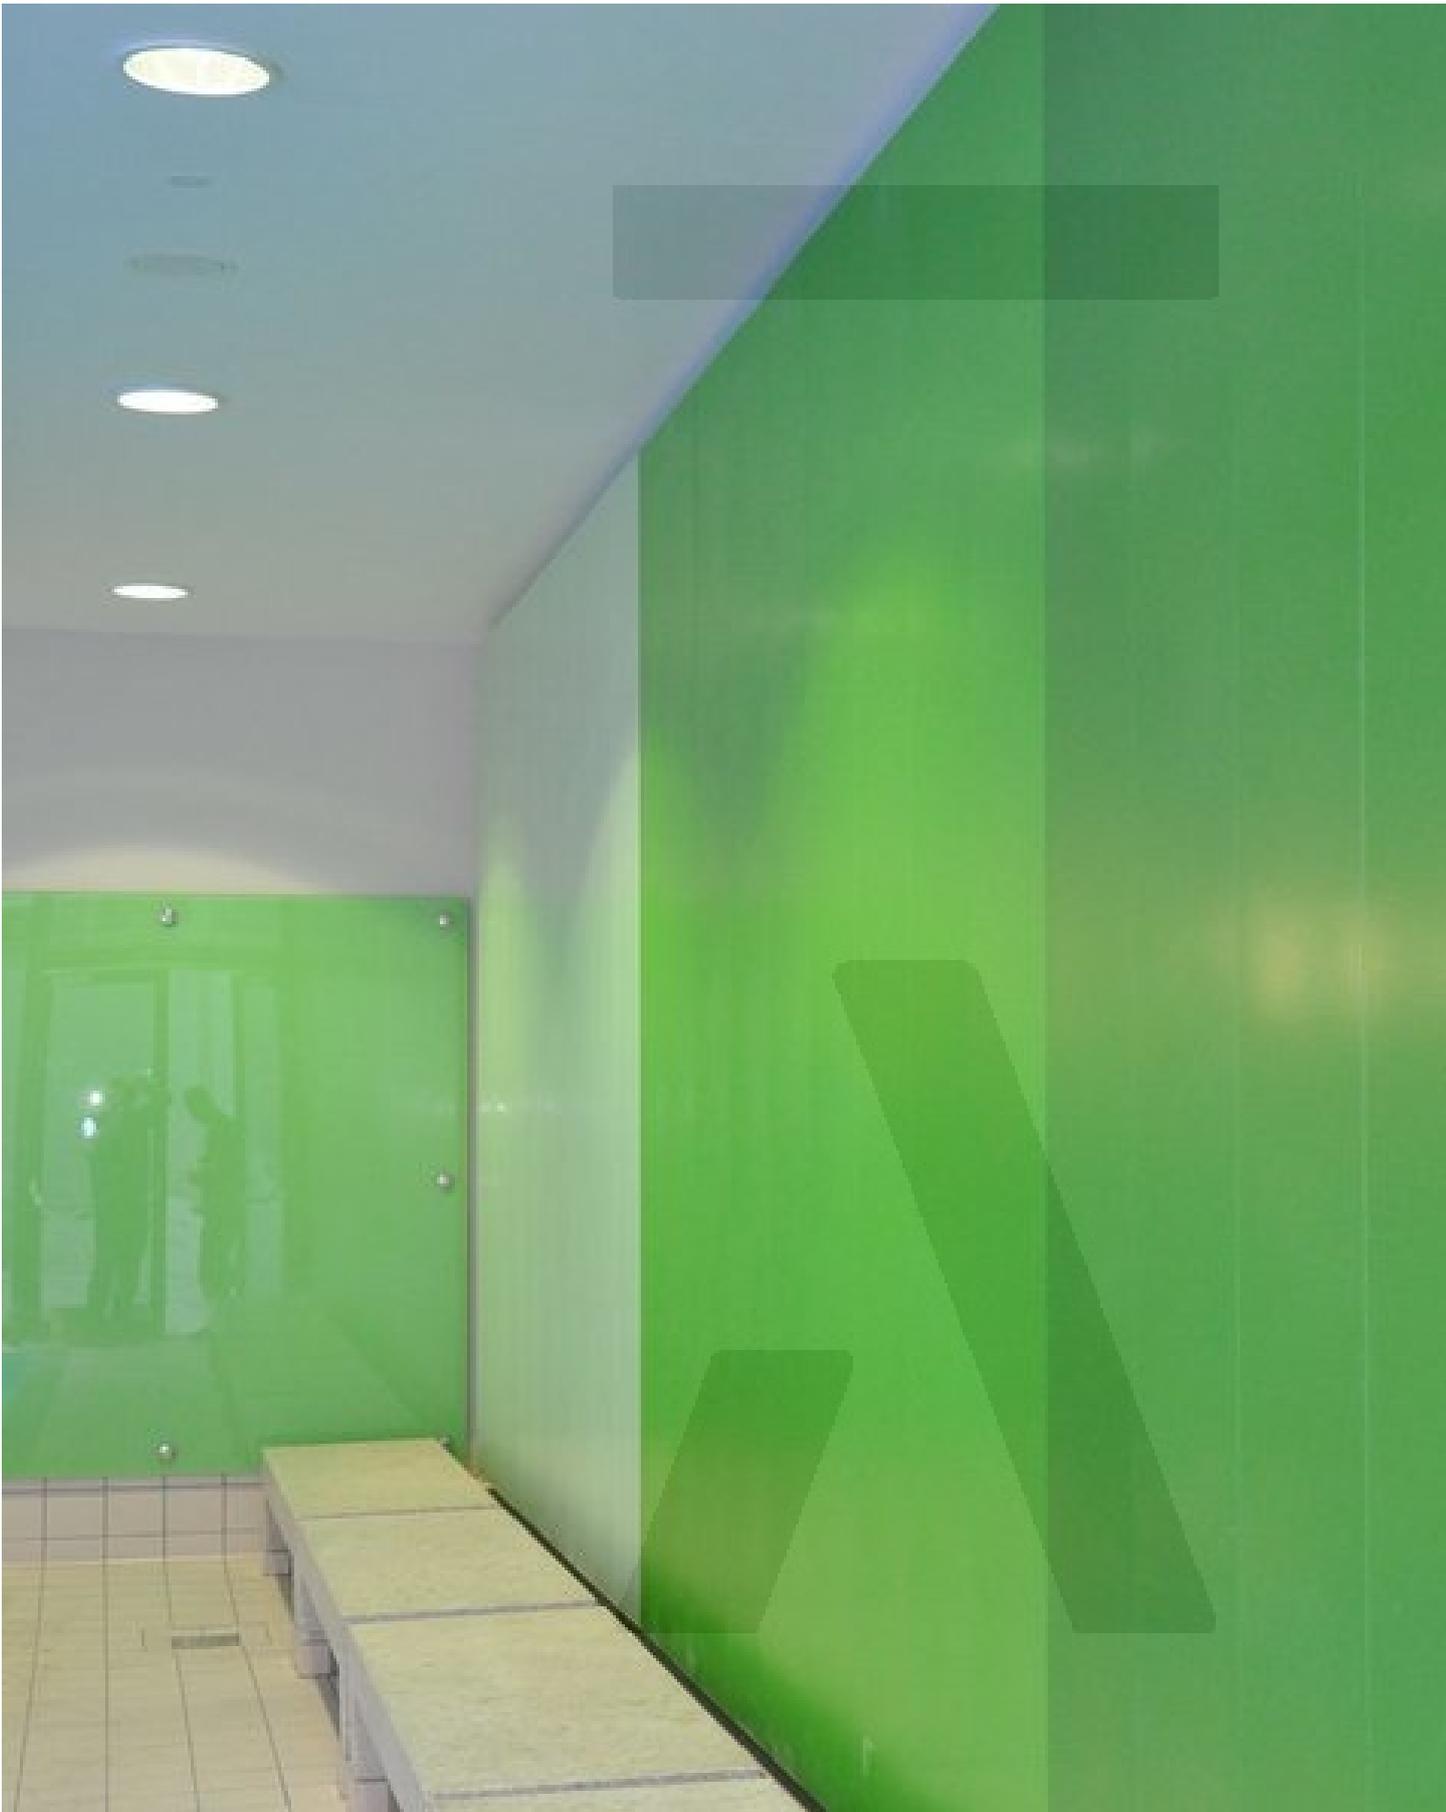
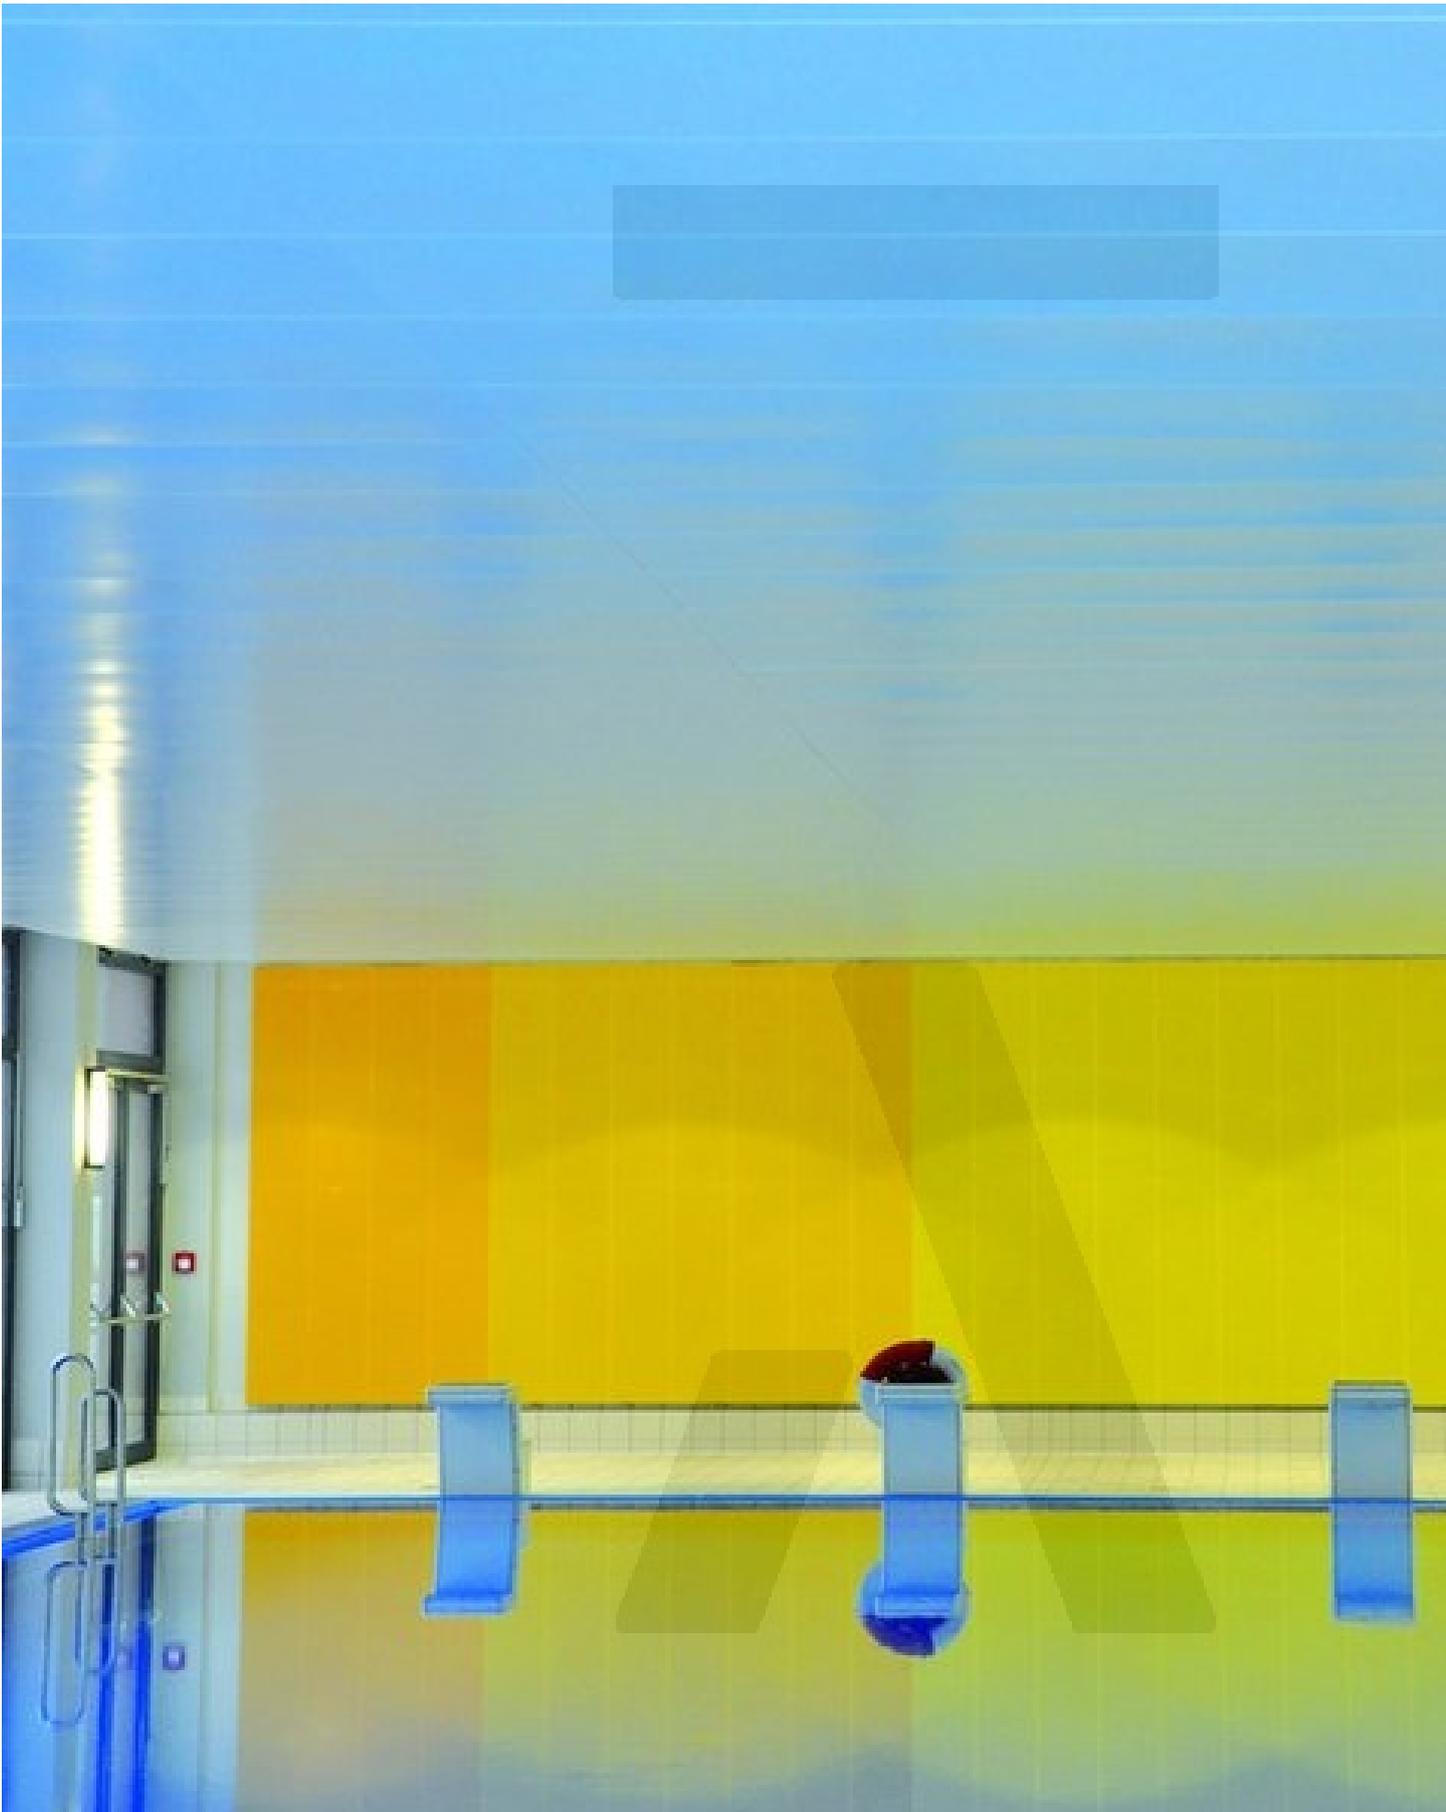
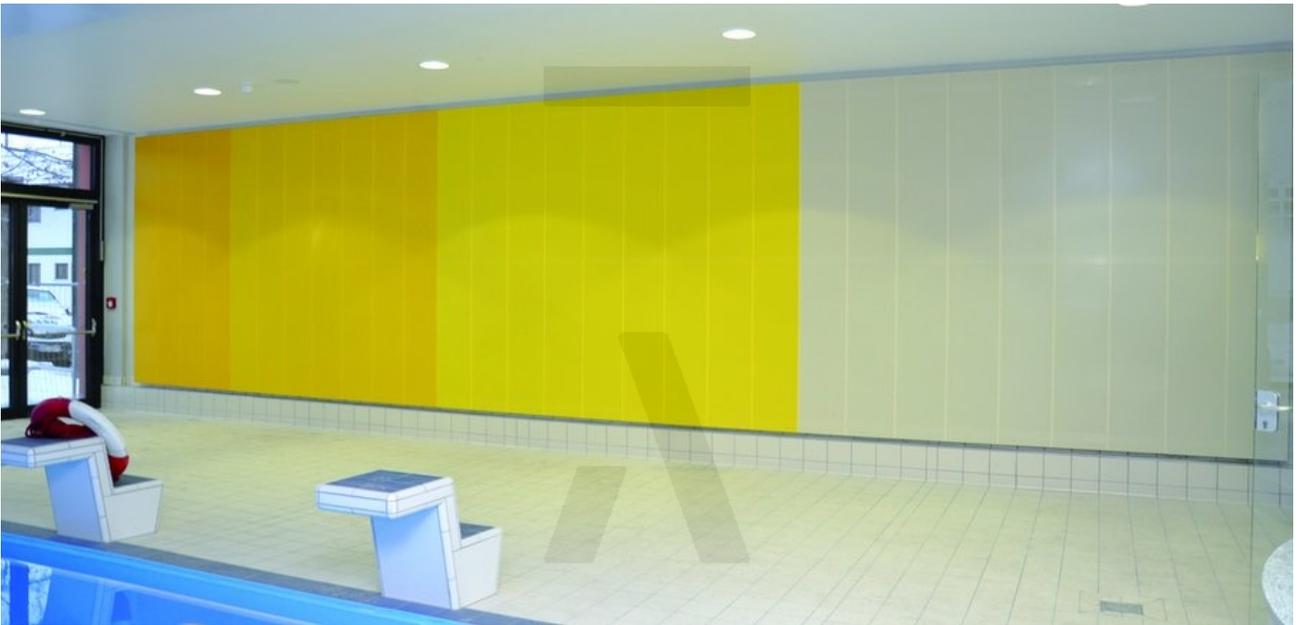
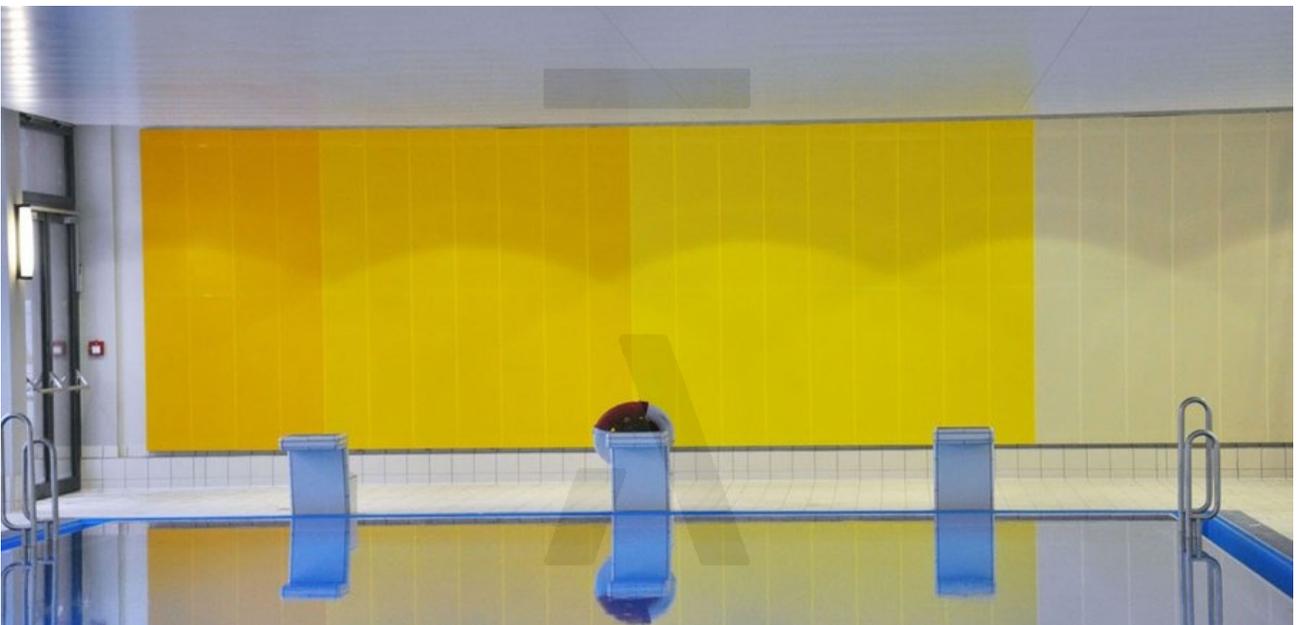
Per la nuova piscina coperta del comune di Osterhofen, lo studio di architettura Duscher pensò a qualcosa di speciale. Per creare un'atmosfera particolarmente gradevole, sia i controsoffitti che le pareti furono realizzati in metallo fonoassorbente con perforazione Rg 2,5 - 16 %. Ad accenti cromatici con un cambio di colore fluente ed efficace, provvedono gli elementi delle pareti verniciati a polveri in diverse tonalità di giallo e di verde.

Per soddisfare le particolari condizioni di una piscina coperta, i controsoffitti metallici sono stati realizzati in alluminio; la sottostruttura è stata dotata di una verniciatura C4 per ambienti altamente corrosivi conformemente alla norma UNI EN ISO 12944-2 "Protezione dalla corrosione di strutture di acciaio mediante verniciatura". Sia il controsoffitto che il rivestimento parete furono realizzati come sistema hook-on.
