Sala Polifunzionale Grafenwöhr

Sala Polifunzionale Grafenwöhr – Struttura modernizzata con controsoffitto ridisegnato

Controsoffitti metallici Fural - Soluzioni su misura per funzione e sport

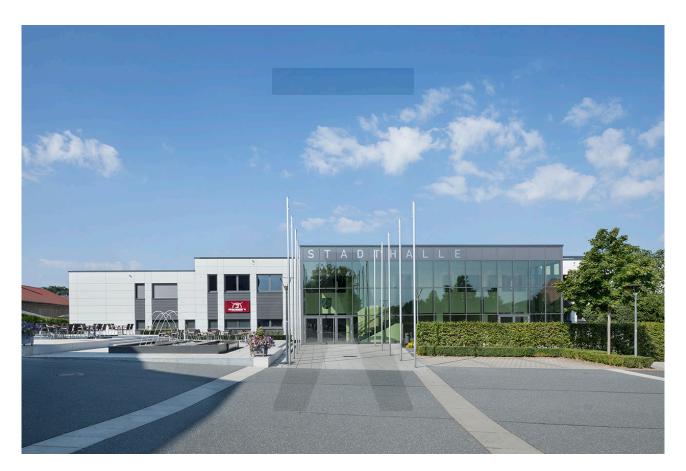
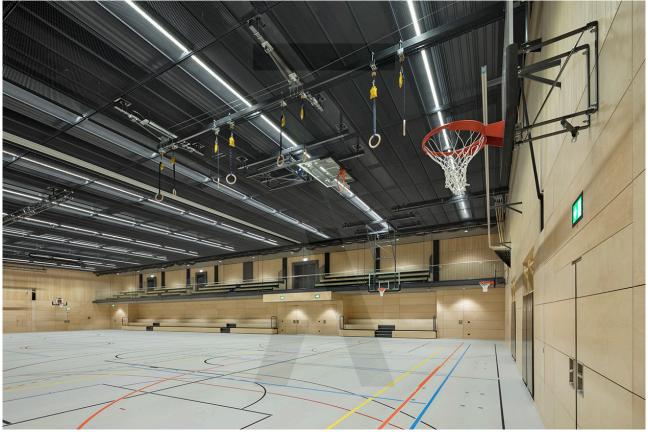
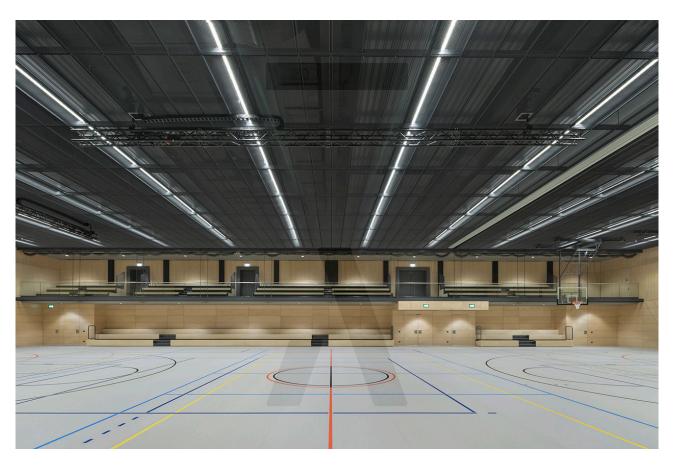
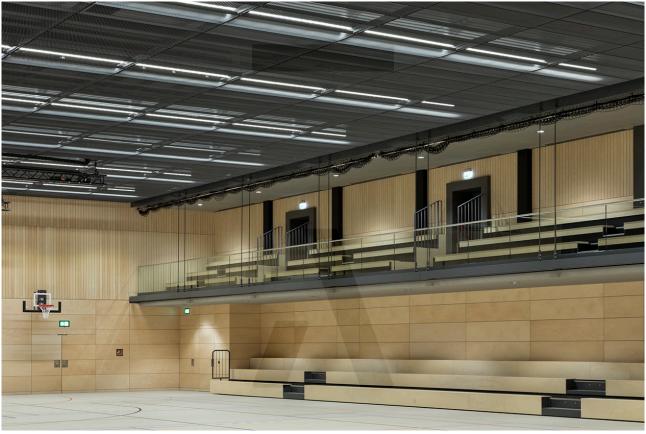
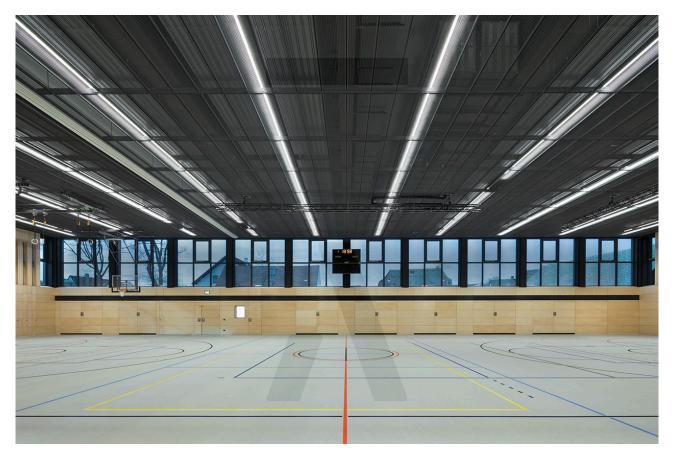
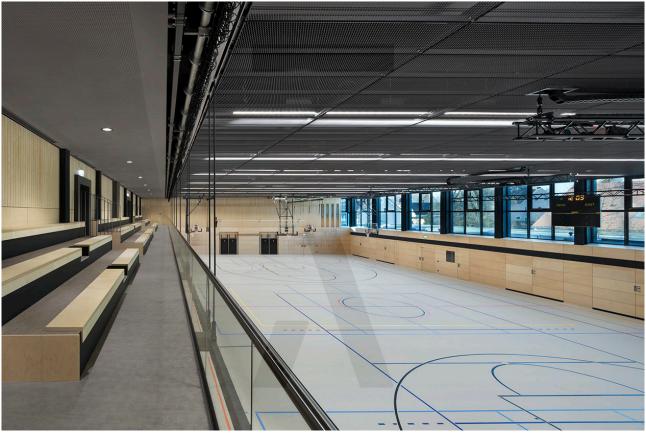
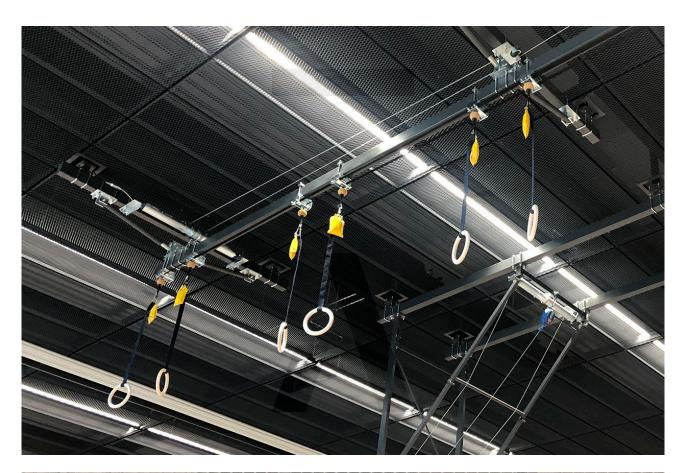
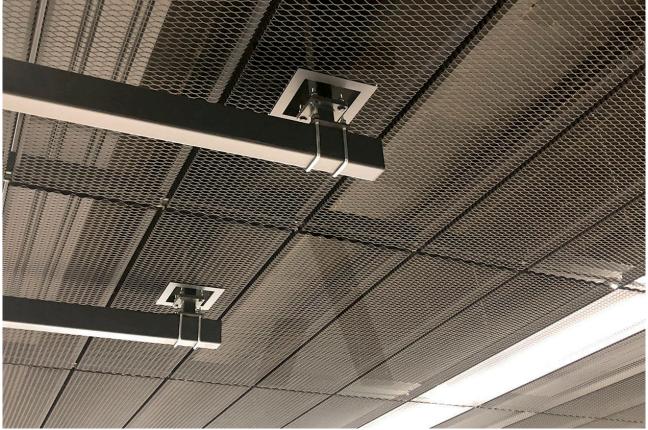
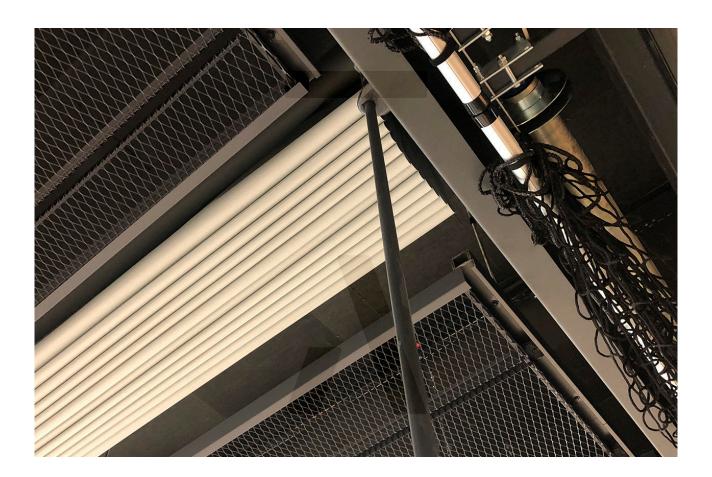
Per il controsoffitto della palestra, Fural ha fornito una soluzione innovativa: circa 900 m² di controsoffitti metallici realizzati con sistema hook-on KLH, in lamiera di acciaio zincato, finitura elegante Parzifal® RAL 9005. La scelta della rete stirata (maglia 62 × 23 × 3 × 2,5) assicura, grazie alla sua struttura aperta, un'acustica ottimale e consente l'integrazione discreta di impianti tecnici – diffusori acustici, illuminazione, ventilazione – senza interruzioni visive.

Un aspetto particolarmente rilevante dell'installazione Fural riguarda le soluzioni costruttive personalizzate per l'integrazione di elementi sportivi: speciali sistemi di sospensione per attrezzature e protezioni anti-impatto per palloni sono stati perfettamente inseriti nella struttura del controsoffitto – solidi, sicuri e coerenti con l'estetica complessiva. Il risultato è un sistema robusto, funzionale e al contempo elegante, pienamente rispondente agli standard contemporanei delle strutture sportive.

Maglia:62x23x3x2,5Colore:Parzifal RAL 9005

Sistema: sistema hook-on con profilo a doppia Z (KLH-DZ)

Superficie controsoffitti metallici: 900 m²

Funztione: Resistenza all'impatto da pallone
